CAAC  
适航指令

编号：CAD2014-MULT-28

一. 标题： 防冰系统——防冰导管搭铁线——检查和安装

西飞公司制造的所有的MA60、MA600型飞机。

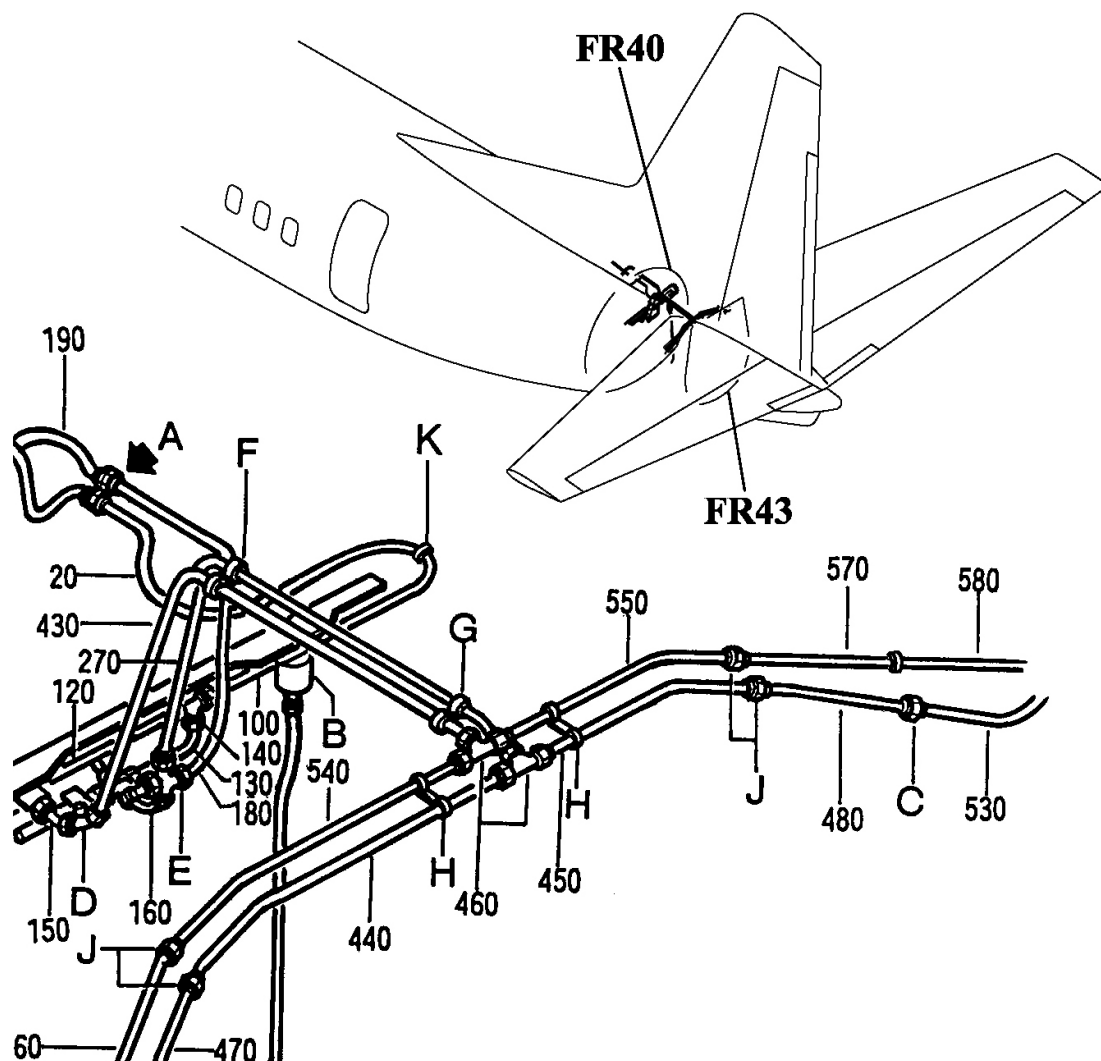
图1 机身40~43框除冰导管的安装

由于MA60飞机在质量复查时发现机身尾段存在防冰导管多装/漏装搭铁线情况，造成防静电性能降低，对维护人员安全可能造成一定不适影响，对闪电防护可能造成一定影响。为消除安全隐患，保证飞机安全营运，西飞公司颁发了服务通告MA60-30-SB429和服务通告MA600-30-SB104。

(1) 从本指令生效之日起，在100飞行小时内，依据适用机型，对MA60型飞机按照西飞公司服务通告MA60-30-SB429原版的第2条实施指令B项要求检查飞机机身尾段防冰导管F处和H处（2处）安装的搭铁线零部件数量是否与IPC图示一致；对MA600型飞机按照西飞公司服务通告MA600-30-SB104原版的第2条实施指令B项要求检查飞机机身尾段防冰导管F处和H处（2处）安装的搭铁线零部件数量是否与IPC图示一致。

(2) 如果按照（1）段检查发现飞机在F处无搭铁线，H处（2处）有搭铁线，并且零部件数量及安装方式与IPC图示一致，则无须执行后续工作。

搭铁线，则从本指令生效之日起，在400飞行小时内，依据适用机型，对MA60型飞机按照西飞公司服务通告MA60-30-SB429原版的第2条实施指令C项要求拆除F处搭铁线，并按照D项要求在H处安装搭铁线；对MA600型飞机按照西飞公司服务通告MA600-30-SB104原版的第2条实施指令C项要求拆除F处搭铁线，并按照D项要求在H处安装搭铁线。

(4) 如果按照(1)段检查发现飞机F处、H处(2处)均无搭铁线，则在下一次飞行前，依据适用机型，对MA60型飞机按照西飞公司服务通告MA60-30-SB429原版的第2条实施指令D项要求安装搭铁线；对MA600型飞机按照西飞公司服务通告MA600-30-SB104原版的第2条实施指令D项要求安装搭铁线。

(5) 在完成本指令第(3)和(4)段要求的拆除和安装工作后，依据适用机型，对MA60型飞机按照西飞公司服务通告MA60-30-SB429原版的第2条实施指令E项要求测量H处(2处)与机体之间的电阻，对MA600型飞机按照西飞公司服务通告MA600-30-SB104原版的第2条实施指令E项要求测量H处(2处)与机体之间的电阻，电阻值应不大于2000微欧。
