CAAC  
适航指令

编号：CAD2014-MULT-28

一. 标题： 防冰系统——防冰导管搭铁线——检查和安装

西飞公司制造的所有的MA60、MA600型飞机。

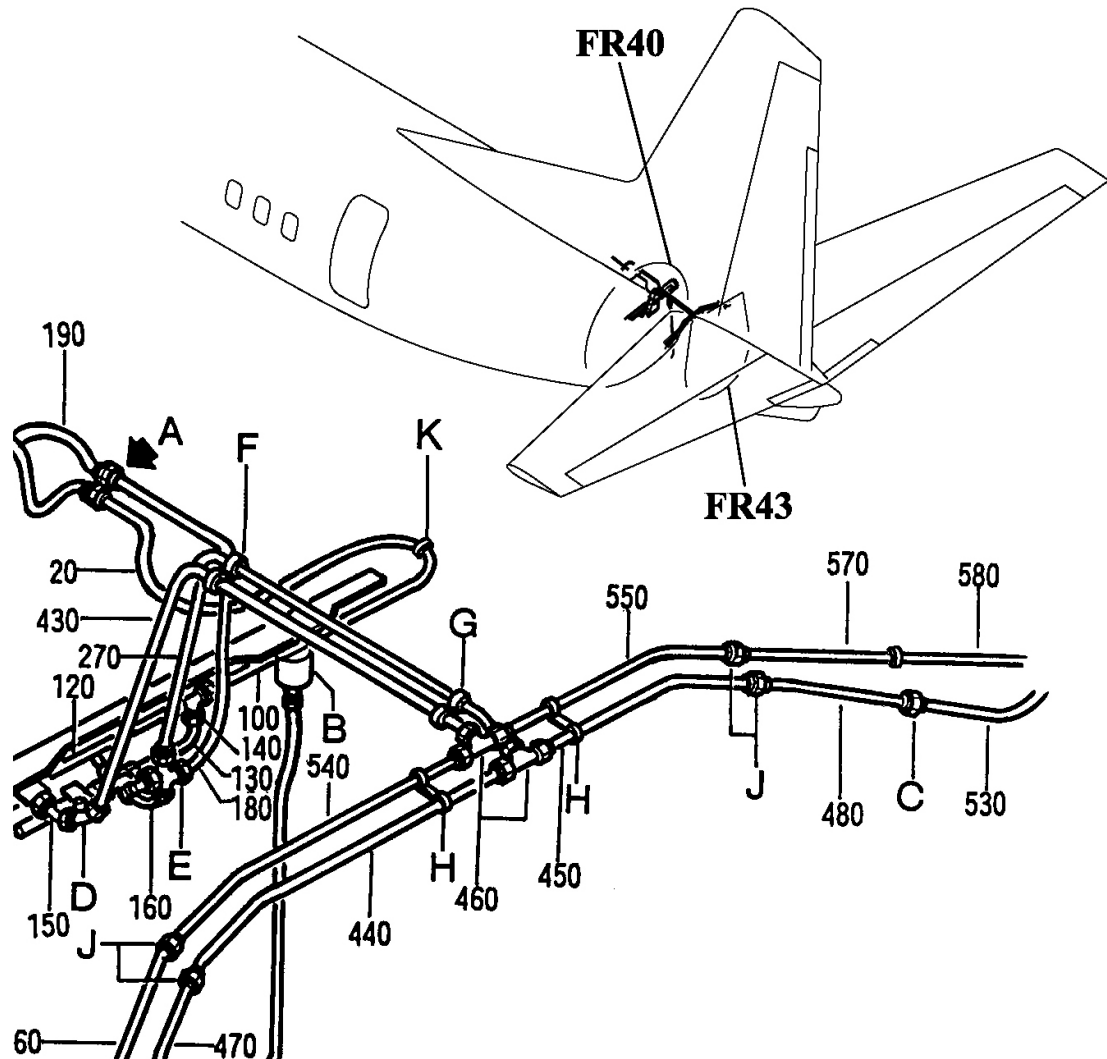
图1 机身40~43框除冰导管的安装

由于MA60飞机在质量复查时发现机身尾段存在防冰导管多装/漏装搭铁线情况，造成防静电性能降低，对维护人员安全可能造成一定不适影响，对闪电防护可能造成一定影响。为消除安全隐患，保证飞机安全营运，西飞公司颁发了服务通告MA60-30-SB429和服务通告MA600-30-SB104。

(1) 从本指令生效之日起，在100飞行小时内，依据适用机型，对MA60型飞机按照西飞公司服务通告MA60-30-SB429原版的第2条实施指令B项要求检查飞机机身尾段防冰导管F处和H处（2处）安装的搭铁线零部件数量是否与IPC图示一致；对MA600型飞机按照西飞公司服务通告MA600-30-SB104原版的第2条实施指令B项要求检查飞机机身尾段防冰导管F处和H处（2处）安装的搭铁线零部件数量是否与IPC图示一致。

搭铁线，则从本指令生效之日起，在400飞行小时内，依据适用机型，对MA60型飞机按照西飞公司服务通告MA60-30-SB429原版的第2条实施指令C项要求拆除F处搭铁线，并按照D项要求在H处安装搭铁线；对MA600型飞机按照西飞公司服务通告MA600-30-SB104原版的第2条实施指令C项要求拆除F处搭铁线，并按照D项要求在H处安装搭铁线。

(4) 如果按照(1)段检查发现飞机F处、H处(2处)均无搭铁线，则在下一次飞行前，依据适用机型，对MA60型飞机按照西飞公司服务通告MA60-30-SB429原版的第2条实施指令D项要求安装搭铁线；对MA600型飞机按照西飞公司服务通告MA600-30-SB104原版的第2条实施指令D项要求安装搭铁线。

(5) 在完成本指令第(3)和(4)段要求的拆除和安装工作后，依据适用机型，对MA60型飞机按照西飞公司服务通告MA60-30-SB429原版的第2条实施指令E项要求测量H处(2处)与机体之间的电阻，对MA600型飞机按照西飞公司服务通告MA600-30-SB104原版的第2条实施指令E项要求测量H处(2处)与机体之间的电阻，电阻值应不大于2000微欧。
