CAAC  
适航指令

编号：CAD2017-MULT-21R1

一. 标题： 检查机翼缝翼滑轨前止动装置

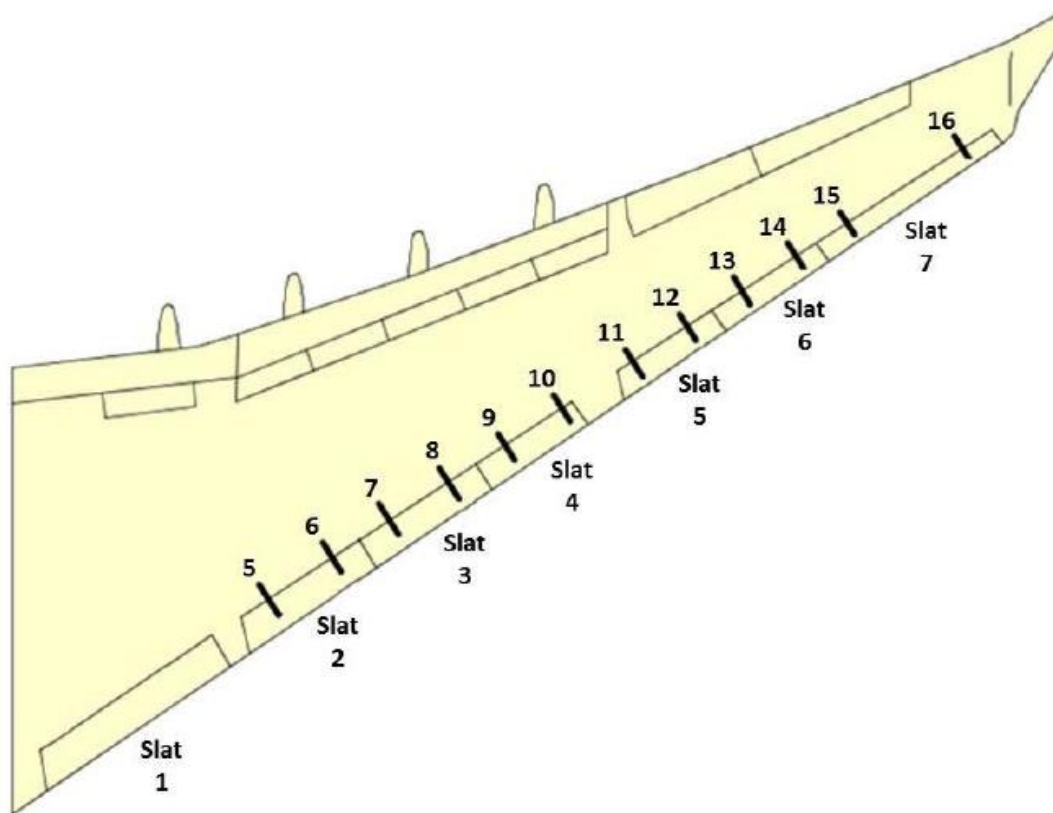
图1 受影响的缝翼滑轨位置

有营运人报告在前止动装置处发现有裂纹的缝翼滑轨。对受影响的缝翼滑轨（空客45967号改装前的设计）分析表明：产生裂纹的根本原因是在前止动正常安装期间引起的扭矩载荷和错误的联接螺栓杆长及前止动器的几何结构联合作用的结果。

注2：本指令中，45967号改装前的缝翼滑轨，这些滑轨位于本指令图1所示的机翼位置处且有本指令附录1所列的P/N，在下文中被称为“受影响的缝翼滑轨”。

(1) 对于第1组飞机：在本指令表1中规定的限制范围内，如果适用，完成一次对前止动器侧表面和后表面的DET，完成一次对左、右机翼（见本指令图1）上每个受影响的缝翼滑轨前止动装置区域的SDI，然后，根据检查结果，以不超过本指令表2或表3所规定的时间间隔，如适用，根据适用的SB指导，完成一次对每个受影响的缝翼滑轨的前止动装置区域的SDI。

（7）对于本指令所要求的对缝翼滑轨进行重复性检查来说，按照本指令第（3）段或第（5）段要求，用45967号改装后的缝翼滑轨更换任意位置处的受影响的缝翼滑轨（见本指令图1），如适用，构成终止措施。
